PRIN 2015 – Mitigating the impacts of natural hazards on Cultural Heritage sites, structures and artefacts (MiCHe)

UR Pisa

Analisi di rischio delle mura urbane di Volterra

Firenze, 15.02.2019

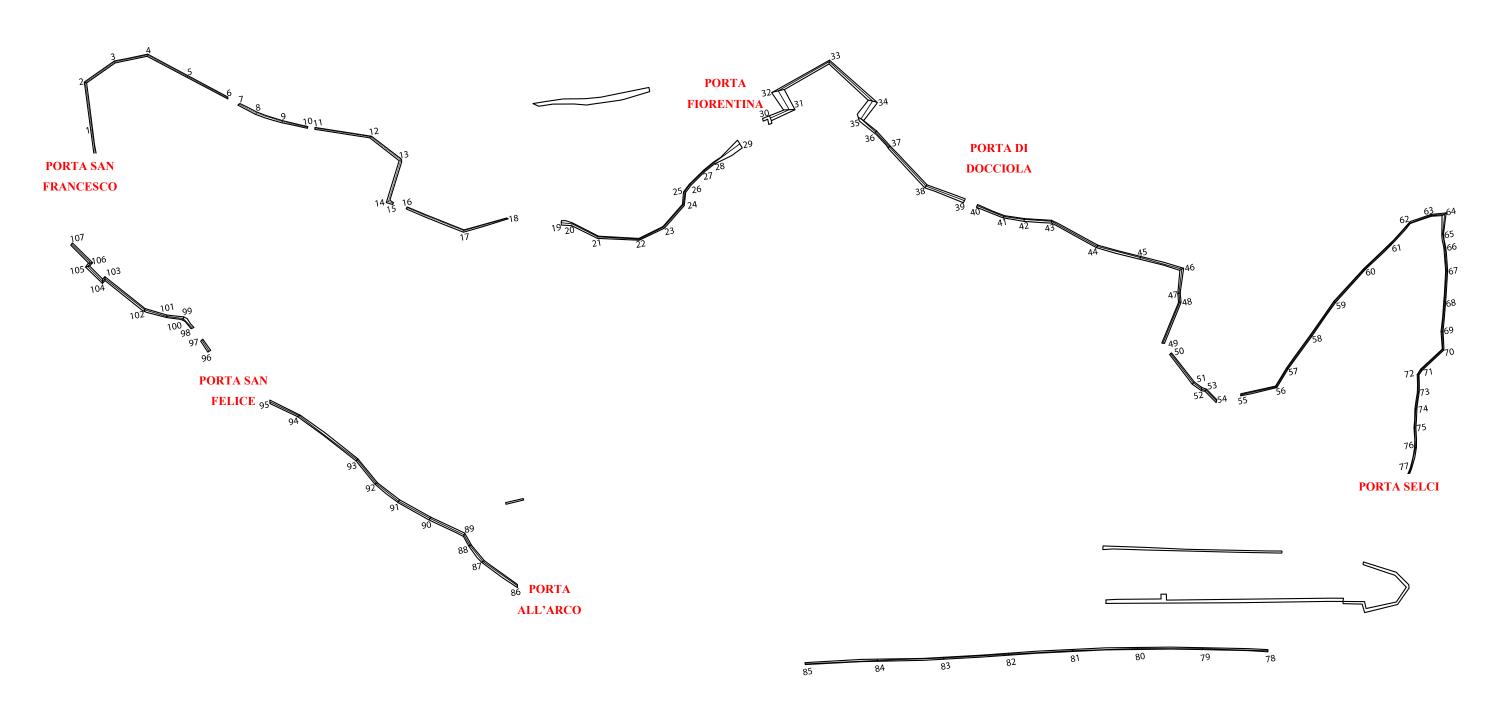
Figura 2 - Figura 29: Perimetro delle mura di Volterra con suddivisione in sezioni e delle principali Porte della città per riferimento spaziale

Nelle figure che seguono si riporta il perimetro delle mura con indicati i 107 picchetti su vista aerea presa da Google Maps e non. La planimetria è stata realizzata tramite l'uso del software QGis dove è stata importata la cartografia della Regione Toscana scaricata tramite il portale Geoscopio. Il programma ha permesso di ricostruire il tracciato delle mura e, tramite sovrapposizione con mappe satellitari e mappe catastali, identificare i tratti di mura dove queste sono state inglobate in edifici o dove si verificavano incongruenze.

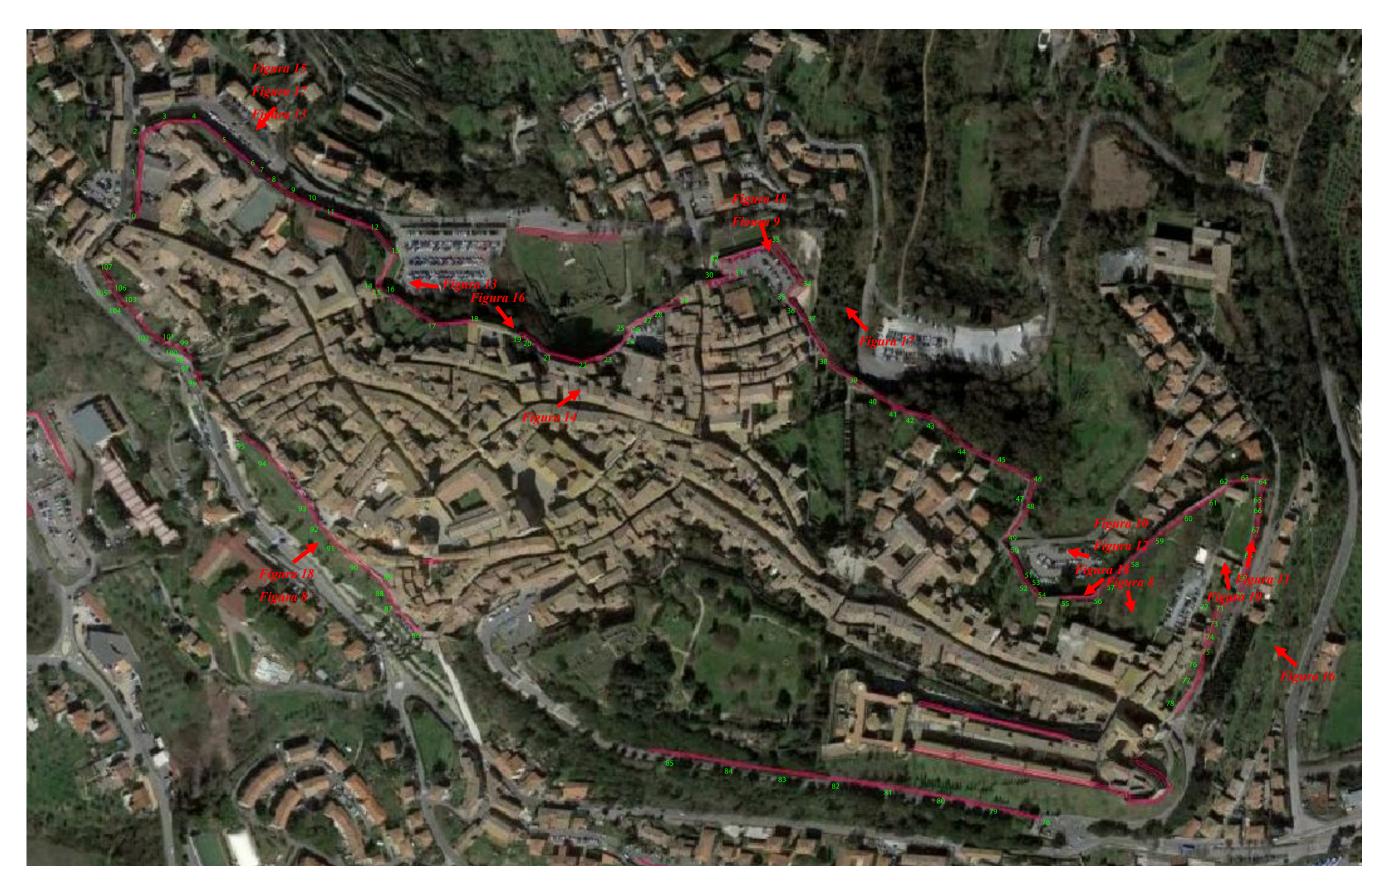
Figura 3 - Perimetro delle mura di Volterra riportato su vista satellitare Google Maps con l'utilizzo del programma QGIS. Sono indicati i picchetti da 0 a 107 lungo il perimetro delle mura ed i punti di vista delle foto riportate nei paragrafi successivi.

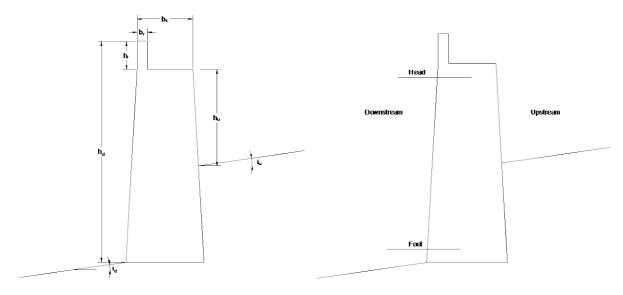
Figura 4: Schema tipo per il rilievo

Lo schema con cui è stata rilevata la geometria è il seguente:

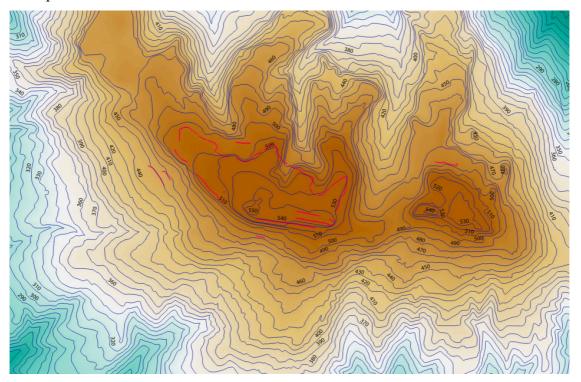
Figura 5: DEM di Volterra con indicazione delle curve di livello. In rosso è riportato il perimetro delle mura. Le altezze sul livello del mare crescono dalla colorazione verde a quella marrone.

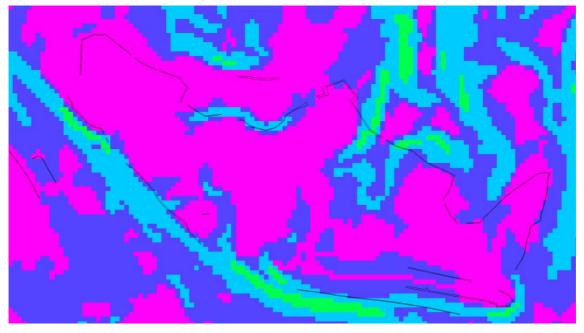
Figura 6: Mappa delle Pendenze ottenuta dal programma QGIS. In dettaglio con il colore rosa si individuano pendenze comprese tra 0%-10%, con il colore blu pendenze comprese tra 10%-20%, con il colore celeste pendenze comprese tra 20%-35%, con il colore verde pendenze maggiore del 35%.

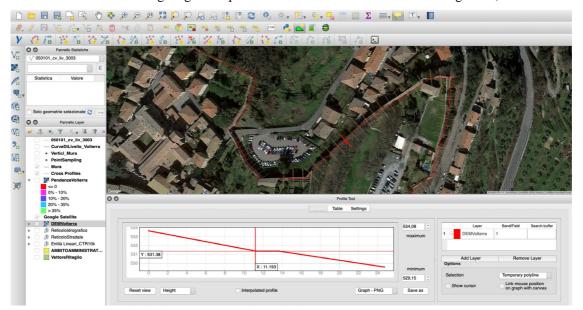
Figura 7: Schermata del programma QGIS con mostrato un esempio di utilizzo del plugin ProfileTool. In rosso è riportato il profilo del terreno partendo da monte verso valle (la sezione presa ad esempio è la 58-59); in arancio le sezioni trasversali ottenuti con CrossProfiles.

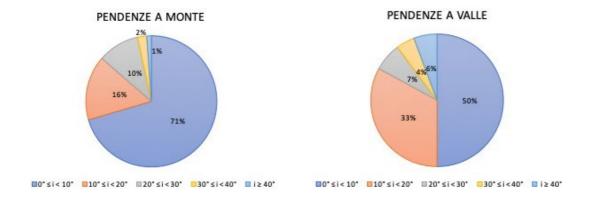
Mitigating the Impacts of natural hazards on Cultural Heritage sites, structures and artefacts Fig.7: Grafici a torta che mostrano l'incidenza in percentuale di ciascun intervallo di pendenza. A monte (figura di sinistra) il 71% delle sezioni ha terreno con pendenza compresa tra 0 e 10 gradi, soltanto l'1% ricade nell'intervallo di pendenze maggiori di 40 gradi. A valle (figura di destra) la metà delle sezioni ha terreno con pendenza tra 0 e 10 gradi, il 6% ricade nell'intervallo di pendenza maggiore di 40 gradi.

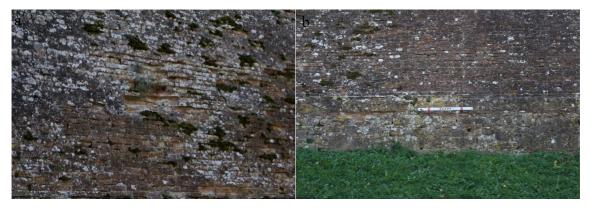
Figura 9: A sinistra, tessitura muraria caratterizzata da muratura in mattoni in cui si evidenzia un parziale crollo del paramento murario. A destra, discontinuità dovuta alla realizzazione di uno zoccolo con pietre squadrate di maggiori dimensioni (sezioni 30-35, bastione Porta Docciola).

Non tutta la cinta muraria presenta tali caratteristiche. Alcuni tratti, in corrispondenza delle sezioni 30-35, sono di epoca successiva in mattoni rettangolari. Queste fanno parte di un bastione mediceo costruito tra 1545 e 1551 su disegno dell'architetto militare Giovan Battista Bellucci con lo scopo di costruire un baluardo per proteggere la zona settentrionale della città.

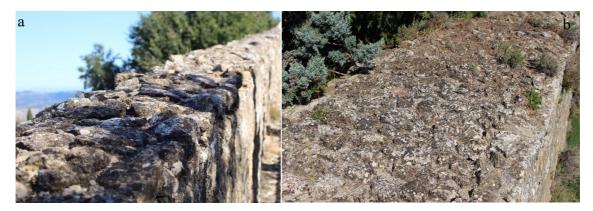
Figura 10: A sinistra, particolare che mostra la tessitura muraria in sommità del parapetto (sezione 59-60); a destra la sezione di sommità mostra il riempimento della sezione sempre in materiale di grossa pezzatura (sezione 48-49).

Mitigating the Impacts of natural hazards on Cultural Heritage sites, structures and artefacts È stato possibile identificare, limitatamente alle sezioni 48-49 e 58-62 la tessitura muraria della sezione di sommità, quindi del materiale di riempimento. Si è potuta constatare la presenza di conchiglie oltre che di materiale instabile e facilmente removibile. Questo è costituito da blocchi informi di dimensioni da piccole a medie, disposti in filari irregolari e allettati con strati di malta.

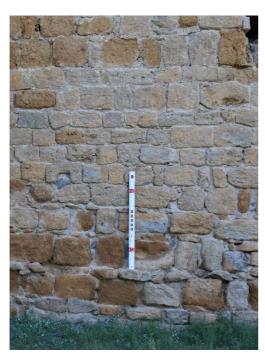
Altri dettagli sono nelle immagini seguenti. Entrambe le sezioni mostrano una tessitura abbastanza regolare con pietre squadrate di dimensioni non modeste.

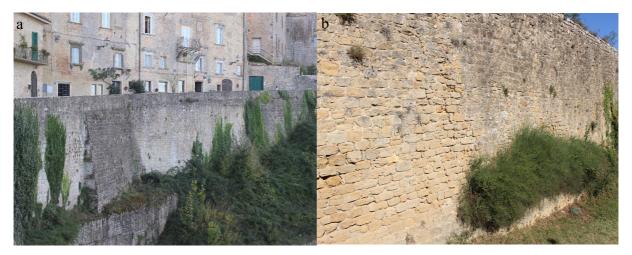
Figura 14: A sinistra, presenza di vegetazione su larga parte del paramento murario in corrispondenza dell'anfiteatro romano, sezioni 19-24. Si evidenzia anche una discontinuità geometrica. A destra, presenza di vegetazione specialmente in basso nella sezione 48-49.

Mitigating the Impacts of natural hazards on Cultural Heritage sites, structures and artefacts La presenza di vegetazione è stata rilevata in numerose sezioni. Di seguito si riportano alcune foto di sezioni significative, dove la presenza di vegetazione era importante. Questa è indice del fatto che in vasta parte della cinta muraria c'è presenza di umidità diffusa alimentata da una sorgente presumibilmente non episodica (perdite dell'apparato fognario, adduzione idrica etc).

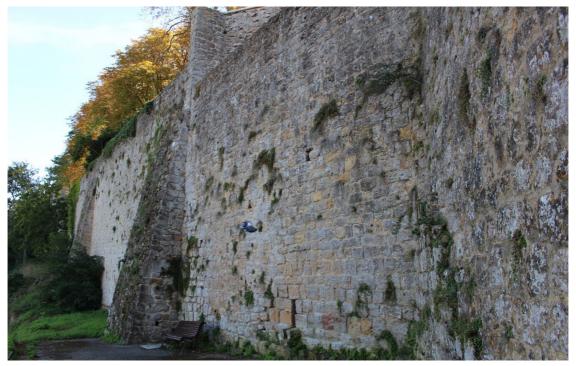
Figura 15: Presenza di una discontinuità geometrica dovuta a contrafforti, sezione 56.

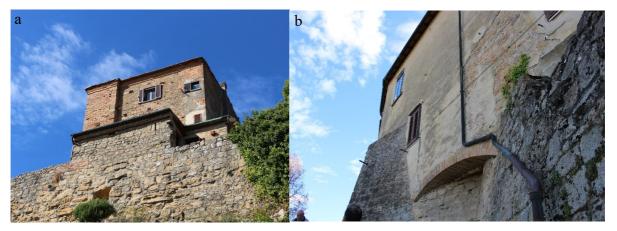
Figura 16: A sinistra, sezione 71-73; a destra, sezione 18-19. In entrambi i casi si nota la presenza di un edificio che ha inglobato parte della cinta muraria).

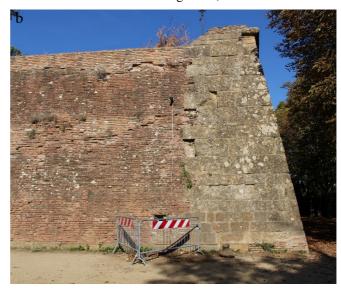
Figura 17: A sinistra, presenza di vegetazione sulla parte bassa del paramento murario. Inoltre, si mostra anche una discontinuità dovuta alla presenza di un arco in muratura (sezione 5-6). Si nota una diversa tessitura muraria a partire da una quota di circa 4 metri; la sopraelevazione è probabilmente dovuta ad un'evoluzione del tessuto urbano. A destra, presenza di una discontinuità muraria nell'angolo del bastione rinforzato con muratura squadrata di maggiori dimensioni. La muratura appare deteriorata in più parti (sezione 34-35). In particolare, si evidenziano aree con danneggiamento dei laterizi.

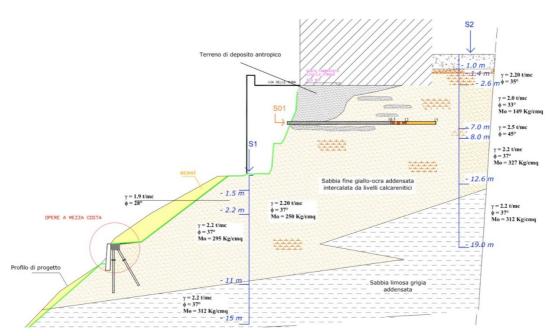
Figura 19: Sezione litostratigrafica in corrispondenza del crollo di Via Lungo le Mura con indicati i parametri geomeccanici del terreno. (Geologo Dr. Eraldo Santarnecchi) [1].

Mitigating the Impacts of natural hazards on Cultural Heritage sites, structures and artefacts Essendo state effettuate prove dinamiche in foro SPT soltanto per i sondaggi verticali, non per quelli orizzontali, riguardo questo litotipo non è possibile reperire altre informazioni oltre quelle in *Tabella 7*. Per i valori mancanti necessari alla modellazione si utilizzano dati riportati in altri studi [3]. Nel dettaglio, per il Modulo di Elasticità si adopera $E=16240 \text{ kN/m}^2$, valore inferiore a quello determinato per la sabbia ed in linea quindi con il fatto che il terreno è stato identificato come dotato di peggiori proprietà meccaniche. Per la determinazione dell'indice dei vuoti, e, necessario per la modellazione FEM, si ipotizza e=0,60, trattandosi di materiale rimaneggiato costituito di ciottoli e sabbia; in accordo con quanto reperibile in letteratura dove valori tipici per la ghiaia oscillano tra 0,3 e 0,7, per la sabbia tra 0,3 e 1,0. Le caratteristiche meccaniche riportate nelle tabelle 6 e 7 e saranno utilizzate per l'elaborazione del metodo SLIP Model e per il modello FEM tramite programma STRAUS7 v.2.4. Per quanto riguarda invece l'utilizzo del programma SSAP2010, si utilizzeranno i dati come da stratigrafia a seguire.

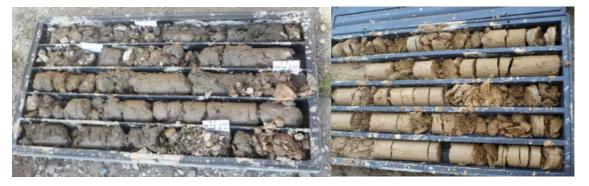
Figura 20: A destra, carotaggio orizzontale S01, come indicato nella stratigrafia di cui in figura precedente, mostra la natura del terreno di deposito antropico la cui presenza è stata rilevata subito a monte dell'opera di sostegno [1]. A sinistra, carotaggio verticale S2, come indicato nella stratigrafia di cui in figura precedente, mostra la natura delle sabbie fini giallo-ocra addensate [1].

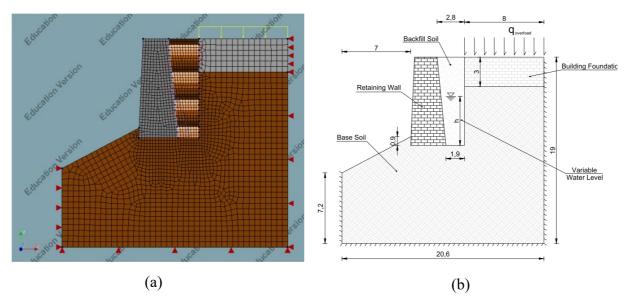
Figura 23 – Modello agli elementi finiti eseguito con Diana (a) e condizioni di carico per il modello piano (b).

Le condizioni di carico considerate son il peso proprio, il sovraccarico indotto dagli edifici posti a monte, e la spinta dell'acqua. Per quanto attiene il sovraccarico degli edifici è assunto un carico pari a circa 10 kN/m² per piano, perciò pari a 40 kN/m² nel caso specifico. La pressione idrica è qui considerata come pressione idrostatica esterna agente sulle superfici di contatto. Questa azione è modellata variabile per assumere l'effetto della spinta idrostatica la notte del collasso. Infatti, è probabile che, a causa sia della mancanza di un adeguato sistema di drenaggio dietro il muro sia delle forti piogge che si sono verificate su un terreno già saturo, il carico idraulica sia gradualmente aumentata dietro il muro, raggiungendo un livello in grado di provocare il cedimento della muratura. Il carico d'acqua è stato applicato come piccoli gradini di carico, aumentando la testa idraulica di 1 cm da un gradino a quello successivo.

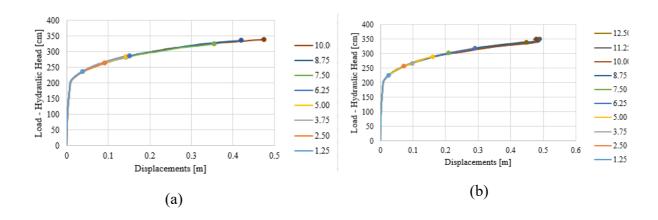
Figura 25 - Curve di capacità relativa all'analisi parametrica. La resistenza a trazione è espressa in kN/m^2 , varia tra 1.25 e 10 kn/m^2 . $G_f = 0.00075 \ kN/m$ (a) and $G_f = 0.03 \ kN/m$ (b)

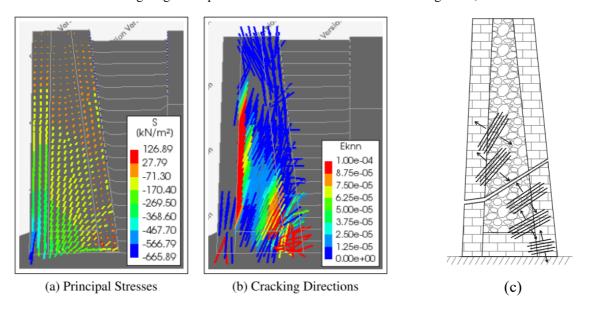
Figura 26 – Distribuzione delle tensioni (a); fratture corrispondenti (b) vista schematica del più probabile meccanismo di collasso (c).

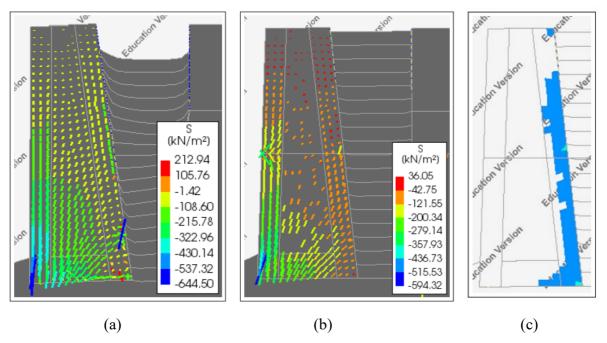
Figura 29 – Distribuzione delle tensioni principali con (a) e senza (b) tiranti di ancoraggio

Mitigating the Impacts of natural hazards on Cultural Heritage sites, structures and artefacts quanto riguarda una valutazione quantitativa, lo sforzo di trazione del muro è di un ordine di grandezza inferiore a quello senza tirante (Figura 29 a), mentre lo sforzo di compressione al piede dell'opera di sostegno non cambia in modo significativo. Lo schema di fessurazione è di conseguenza migliorato con una riduzione della fessurazione nella parte interna della parete ma una diffusione più ampia nella parete interna (Figura 29 c).

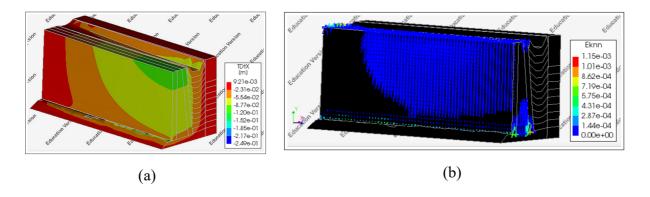
Figura 31- Spostamenti fuori piano e fessurazione

Aumentando gradualmente il livello idrico a monte dell'opera di sostegno e spingendo la porzione principale dell'opera di sostegno fino al collasso è possibile valutare degli spostamenti fuori piano ed una configurazione delle fessure molto simile a quelle evidenziate nella sezione di muro crollata.

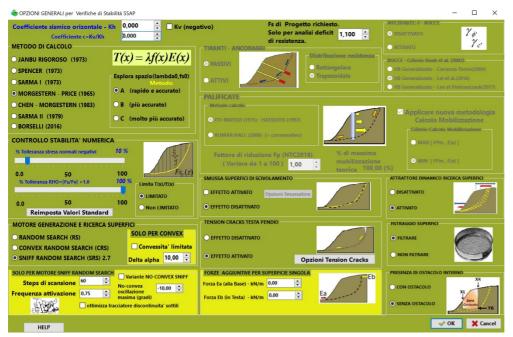
Figura 33: Interfaccia delle opzioni del programma SSAP2010. In alto viene selezionato il metodo di calcolo. Il valore del Fattore di Sicurezza per l'analisi del pendio è fissato ad 1,10 come da letteratura.

Tra le opzioni del programma si può scegliere anche quale metodo di calcolo utilizzare per la determinazione del fattore di sicurezza FS. Per il caso studio in esame l'analisi verrà condotta per più modelli di calcolo andando ad indagare per quale modello si ottiene la superficie di rottura con FS minore.

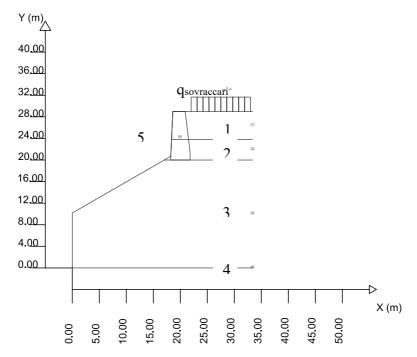
Figura 34: Modello del pendio come elaborato nel programma SSAP2010. Dall'alto verso il basso [1] materiale di deposito antropico; [2],[3],[4] sabbie fini giallo-ocra addensate; [5] lente in muratura.

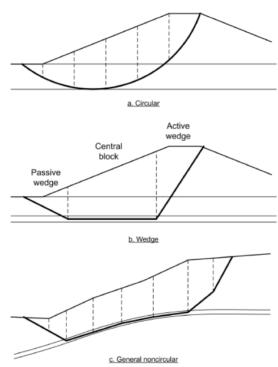
Figura 36: Tipi di superfici di rottura. Dall'alto verso il basso si hanno superfici di rottura circolari, spirali logaritmiche, generiche non circolari. Nel caso di presenza di disomogeneità preferibilmente si devono assumere superfici di forma generiche. Nel caso studio in esame si è scelto di generare superfici del terzo tipo.

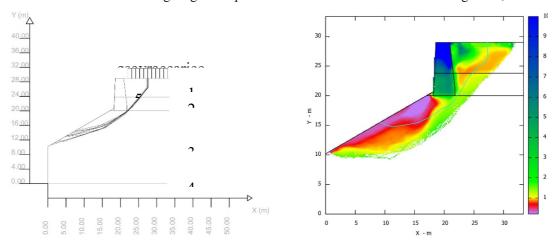
Figura 37: A sinistra, grafico delle 10 superfici con FS minori calcolate con il modello Janbu Rigoroso. A destra, mappa di FS locale generata con il metodo Janbu Rigoroso, le varie colorazioni rappresentano l'andamento di FS mentre la linea azzurra rappresenta la superficie di rottura con FS minore.

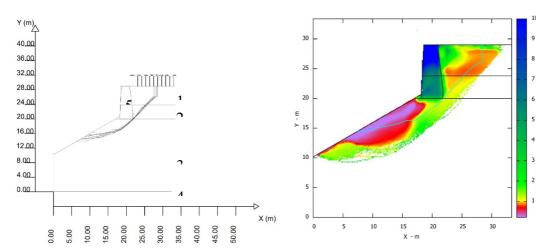
Figura 38: A destra, grafico delle 10 superfici con FS minori calcolate con il modello Spencer. A sinistra, mappa di FS locale generata con il metodo Spencer, le varie colorazioni rappresentano l'andamento di FS mentre la linea azzurra rappresenta la superficie di rottura con FS minore.

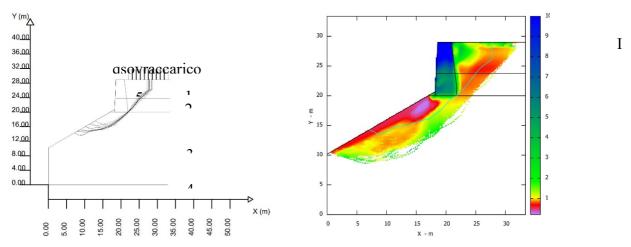
Figura 39: A sinistra, grafico delle 10 superfici con FS minori calcolate con il modello Morgestern-Price. A destra, mappa di FS locale generata con il metodo Morgestern-Price, le varie colorazioni rappresentano l'andamento di FS mentre la linea azzurra rappresenta la superficie di rottura con FS minore.

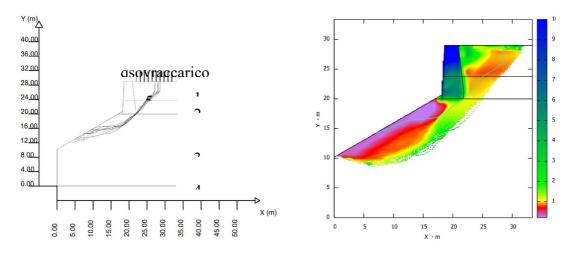
Figura 40: A sinistra, grafico delle 10 superfici con FS minorie calcolate con il modello Chen-Morgestern. A destra, mappa di FS locale generata con il metodo Chen-Morgestern, le varie colorazioni rappresentano l'andamento di FS mentre la linea azzurra rappresenta la superficie di rottura con FS minore.

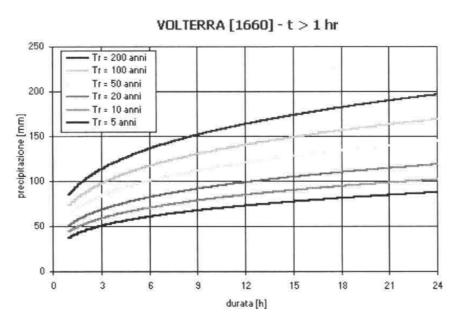
Figura 41: Curve di possibilità climatica per la Stazione di Volterra e per altezze di pioggia di durata superiore ad un'ora. L'andamento delle curve è funzione del tempo di ritorno, in questo caso le curve rappresentano i tempi di ritorno (dal basso verso l'alto) pari a 5,10,20,50,100,200 [6].

Si hanno le curve di possibilità climatica riportate nel grafico che segue, come da elaborazione dell'Ufficio Idrografico e Mareografico di Pisa.

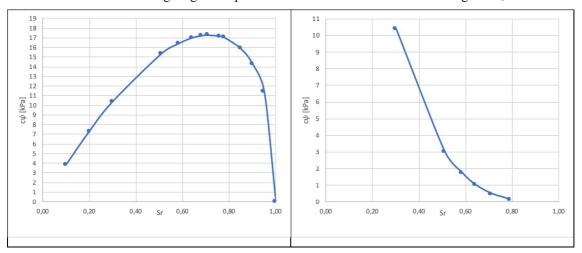
Figura 43: Il grafico a sinistra riporta l'andamento della coesione apparente, in un terreno parzialmente saturo, con il grado di saturazione. L'andamento della curva è dato dall'equazione parabolica (13). A destra si riporta l'andamento della coesione apparente dello strato di strato di terreno omogeneizzato di altezza H. In questo caso si tiene conto dello strato potenzialmente saturo mH, dove il valore di coesione apparente sarebbe quindi nullo, per ottenere il valore di coesione apparente dello strato di terreno di altezza H.

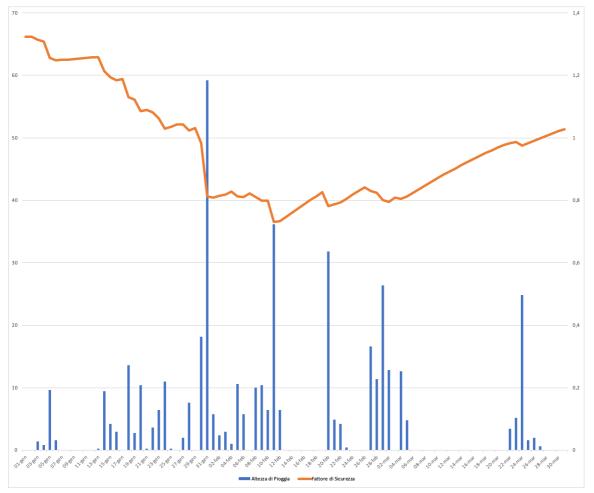
Figura 45: Grafico che riporta l'andamento del fattore di sicurezza FS nell'arco temporale considerato nel calcolo. Si notano i minimi verificatesi per eventi pluviometrici importanti. L'asse delle ordinate di sinistra rappresenta le altezze di pioggia in millimetri, quello di destra rappresenta i valori di FS.

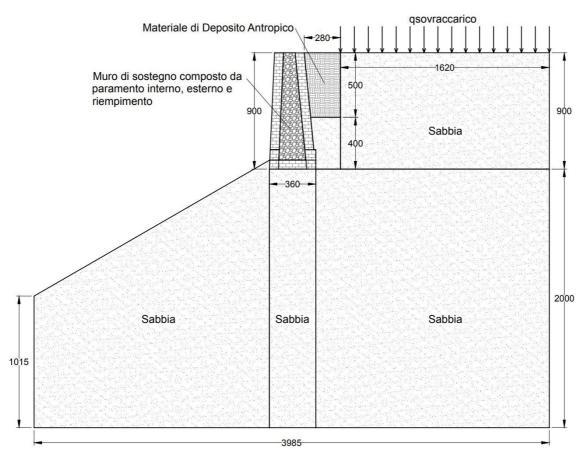
Figura 46: Geometria schematica della sezione crollata nel 2014 in corrispondenza di Via Lungo le Mura (indicativamente corrispondente alla sezione 92-93. (Tutte le misure sono espresse in centimetri).

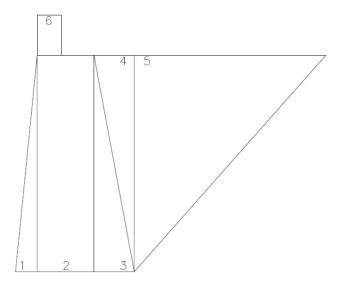
Figura 38 - Schematizzazione parete

Per le sezioni di muro studiate sono stati utilizzati modelli di rappresentazione semplici: le pareti sono state schematizzate come una serie di triangoli e rettangoli in modo da poter automatizzare l'analisi. La schematizzazione usata è la seguente:

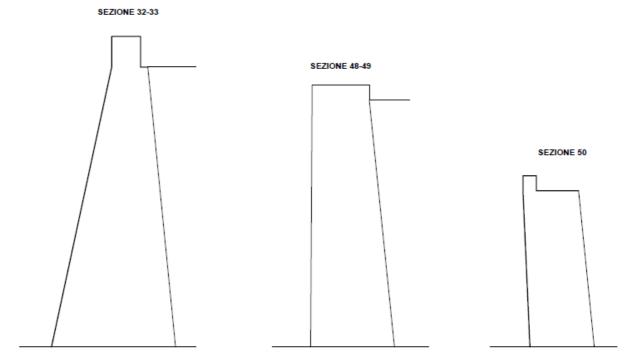
Figura 47 - Sezioni parete S 32-33; S 48-49; S 50

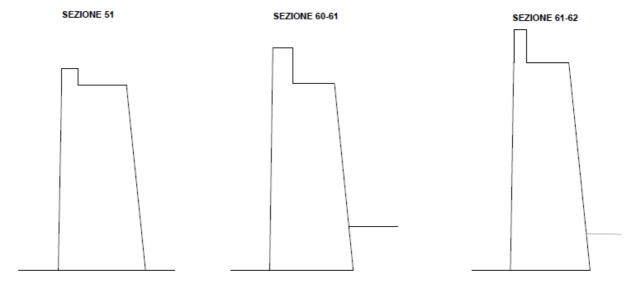
Figura 48 - Sezioni parete S 51; S 60-61; S 61-62

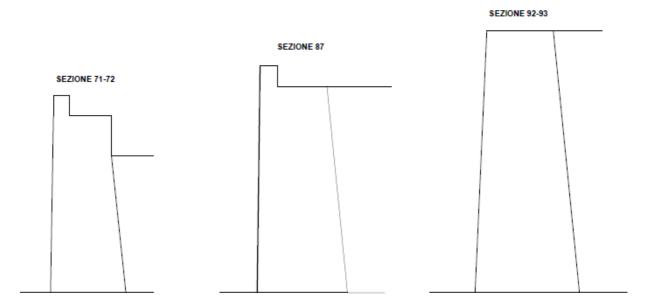
Figura 49 - Sezioni parete S 71-72; S 87; S 92-93.
