CASO STUDIO – LA TORRE DI CRACO (MT)

Sommario

L'attività di ricerca dell'unità del Poliba si è concentrata sullo studio del comportamento dinamico e statico della Torre Normanna situata nel comune di Craco (MT).

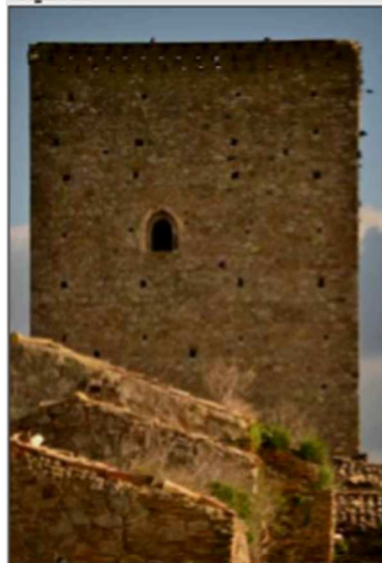
Figura 2.2

Il carattere difensivo della torre è sottolineato dal suo aspetto robusto e da una struttura in muratura compatta di forma quadrangolare di dimensioni 11x11 m, con un'apertura architravata sul lato est al primo livello che ne consente l'accesso e aperture ad arco al secondo livello (12,5 m), una per ogni lato, ad esclusione di quello rivolto a nord. Fessure disposte a tre file all'altezza della corona (aventi forma triangolare nelle file inferiori e forma quadrangolare nella terza fila) segnano la chiusura orizzontale posta a 20 m dal piano di campagna; mentre il seminterrato ha una forma piramidale tronca.

Figura 13 - vista SW-NE di Craco con torre normanna. **Figura 14** – prospetto Est della torre normanna.
Figura 15 – particolare interno della torre con cisterna. **Figura 16** – volta a crociera della torre all'ultimo livello.

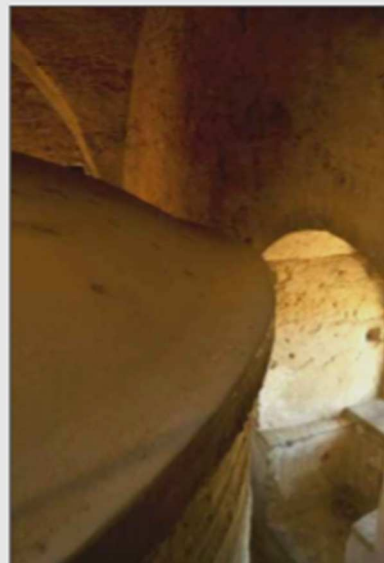
Figura 2.3

Originariamente la struttura presentava due volte in muratura, un barile (non più esistente) al primo piano e una crociera (ancora visibile) al secondo livello e collegata da una scala interna andata distrutta. L'interno della torre è stato sottoposto, in tempi relativamente recenti, a manipolazioni che hanno interessato lo stato generale di conservazione. Risale, infatti, al 1949 la demolizione della volta a botte e la scala, per l'installazione di un serbatoio comunale di acqua con forma cilindrica in cemento armato, minando così la stabilità e la funzione dell'edificio; la cisterna non è collegata alla torre, ma ad alcuni livelli è perfettamente aderente ad essa.

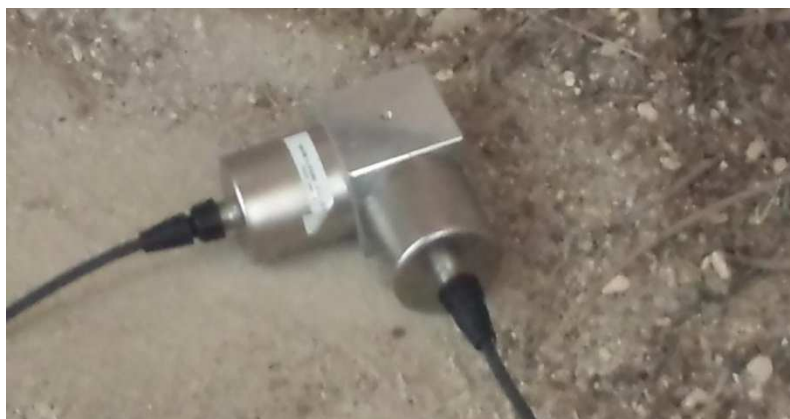
Figura 18 – Accelerometri piezoelettrici PBC della National Instruments, ortogonali tra loro.

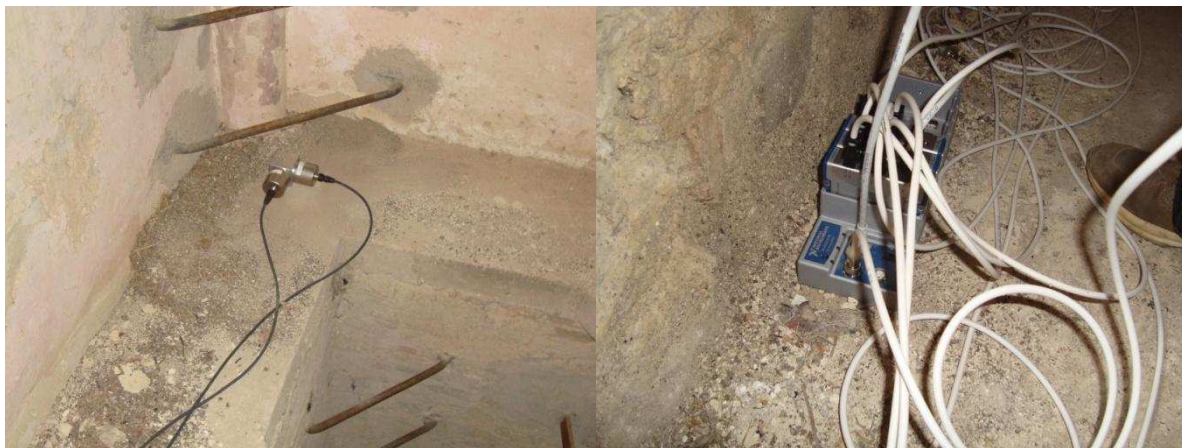
Figura 21 - Accelerometri piezoelettrici posizionati nell'angolo sud-ovest della torre a quota 12,5 m
Figura 22 - DAQ 1 (modulo di acquisizione dati) posto a quota 12,5 m

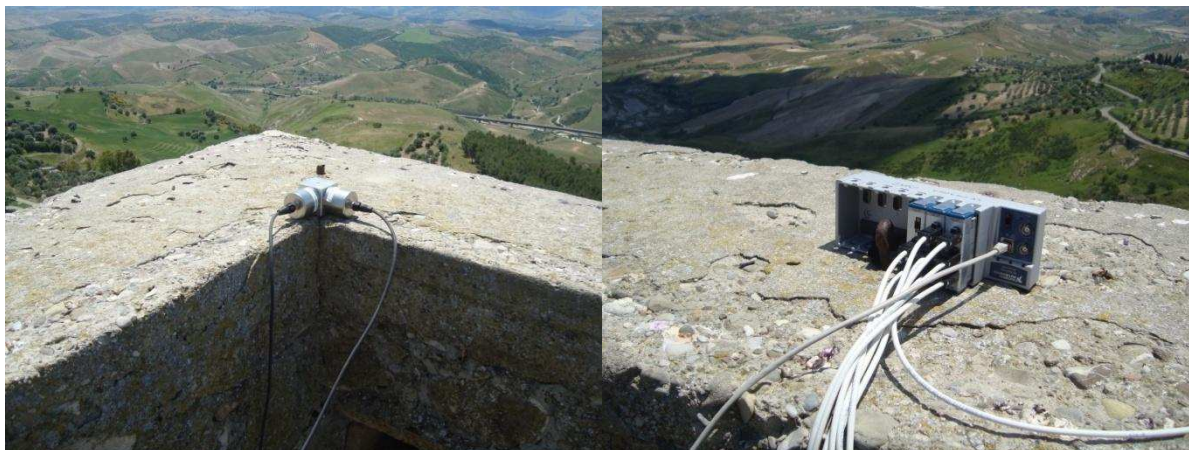
Figura 23 - Accelerometri piezoelettrici posizionati nell'angolo sud-est della copertura della torre a quota 21 m
Figura 24 - DAQ 2 (modulo di acquisizione dati) posto a quota 21

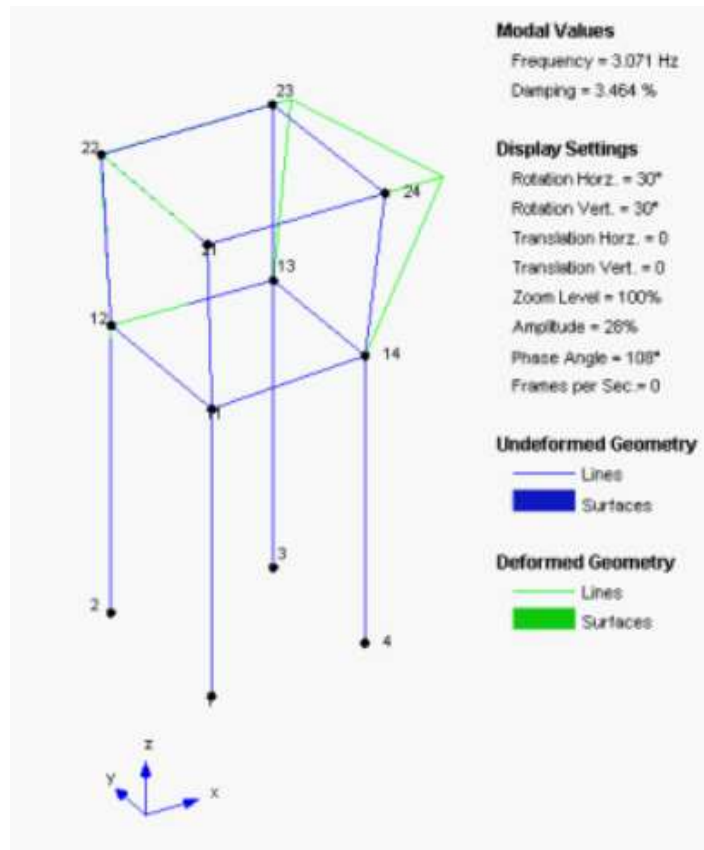
Figura 53 – Secondo modo di vibrare, flessionale lungo x 3,135 Hz

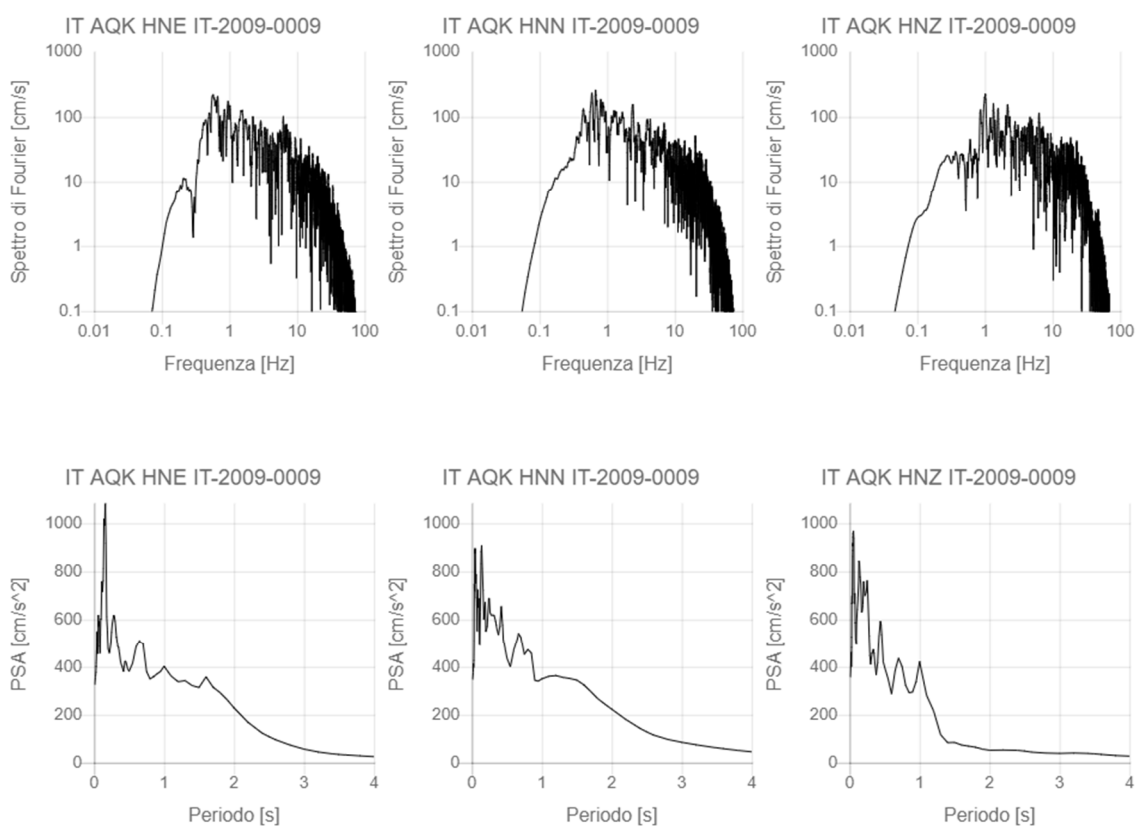
Figura 59 – Spettri di Fourier (vedi sopra) e spettri di risposta in Pseudo Accelerazione (PSA) smorzati al 5% relativi all'evento sismico registrato (L'Aquila)
