Progetto PRIN MICHe
*Mitigating the impacts of natural hazards on cultural heritage
sites, structures and artefacts*

Studio e monitoraggio della pericolosità idrogeologica
nell'area di Monte alle Croci

Sintesi delle attività svolte

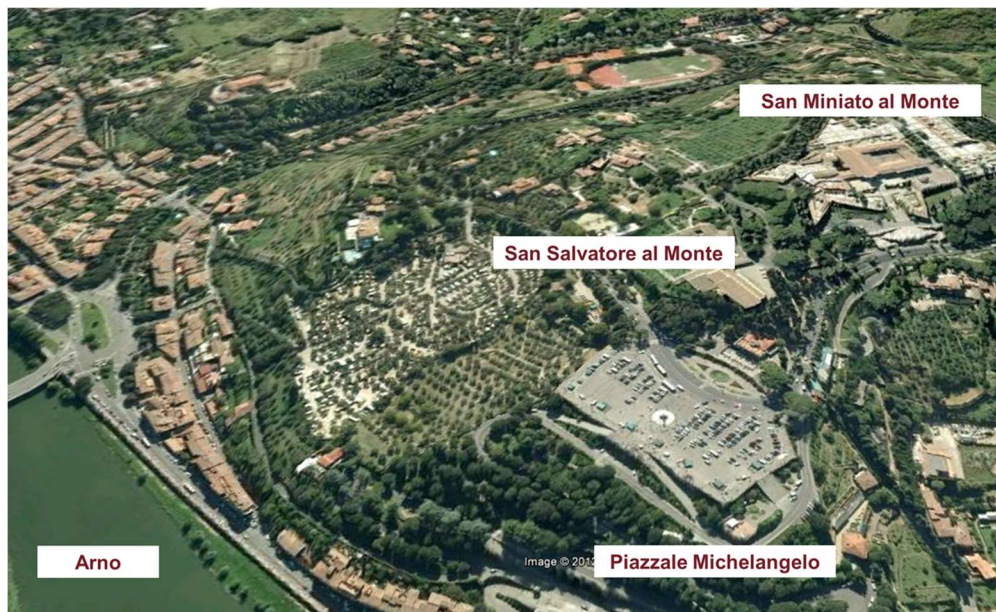
Figura 1 – La Collina di Monte alle Croci e il patrimonio culturale in essa presente

La collina di Monte alle Croci (o Collina di San Miniato) è caratterizzata dalla presenza di aree di instabilità ed elementi a rischio di elevato valore storico-artistico (Figura 1): i fenomeni, noti a partire dal '400, sono oggetto di studio da decenni da parte del Dipartimento di Scienza della Terra dell'Università di Firenze.

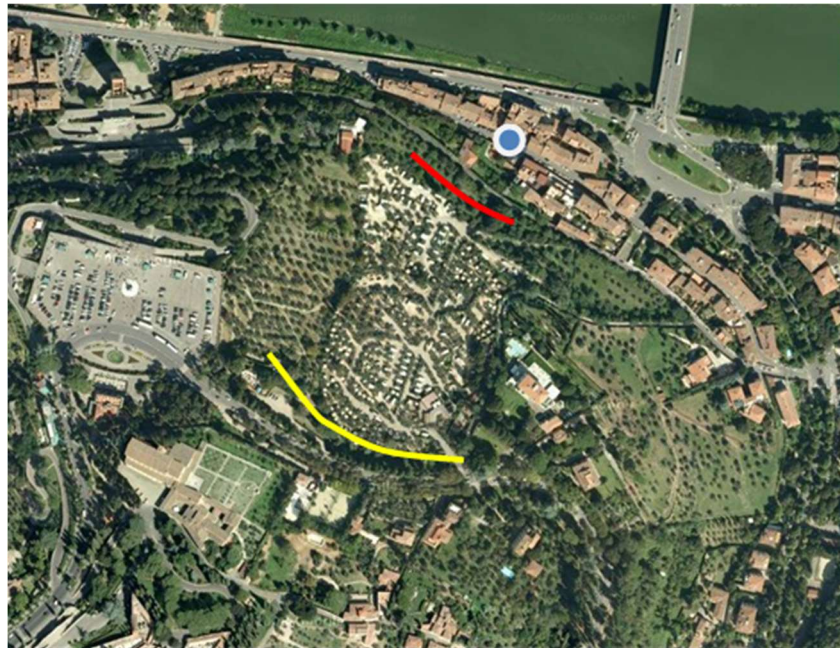
Figura 2 – Possibili ubicazioni della cava di argilla in epoca rinascimentale: linea rossa: rottura di pendio a quota 60 m ca.; linea gialla: rottura di pendio a quota 100 m ca.; disco bianco/azzurro: Via della Fornace (Immagine: Google Maps ©)

scalzamento al piede operato dall'attività estrattiva: se il fronte era immediatamente sottostante la chiesa e il convento tale collegamento apparirebbe più immediato, rispetto a quello tra un dissesto strutturale e un'attività di scavo effettuata a circa 300 m in linea d'aria (Figura 2).

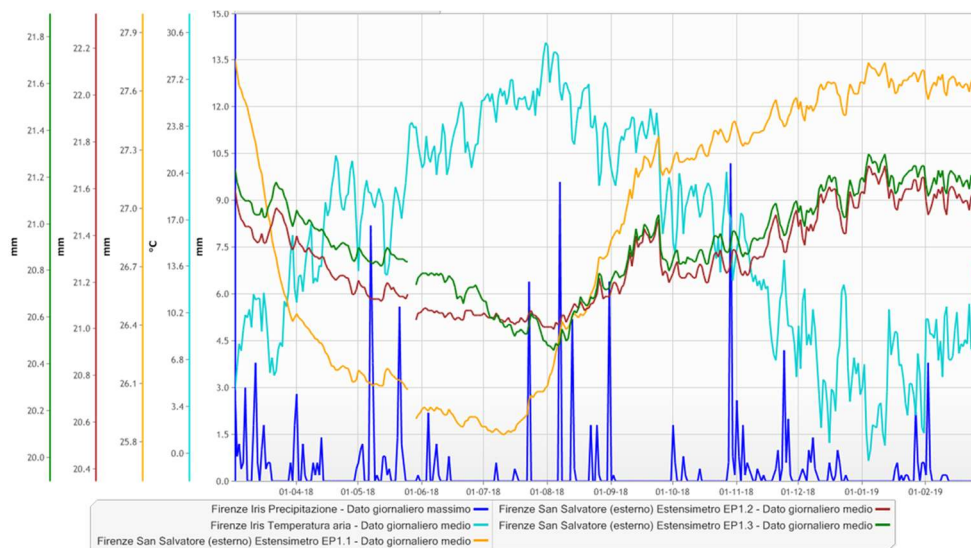
Figura 8 – Dati degli estensimetri in foro.

Per quanto concerne i dati degli estensimetri in foro, in esercizio da oltre dieci anni, essi hanno continuato a manifestare assenza di indizi di movimenti attuali: sono osservabili solo le normali oscillazioni stagionali in evidente relazione con il regime termometrico (dati Stazione Meteo Giardino dell'Iris) (Figura 8).

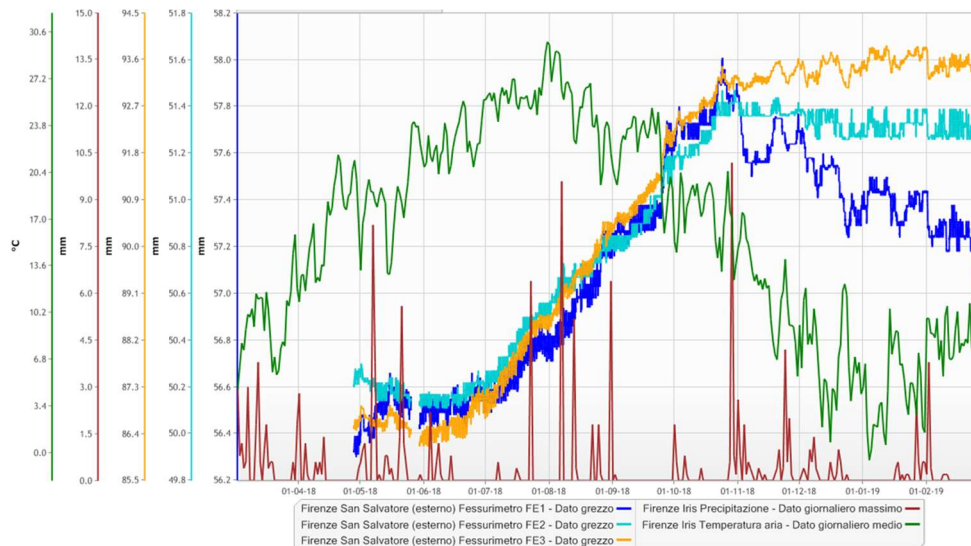
Figura 10 – Dati degli estensimetri a parete (esterni).

I dati degli estensimetri installati sulle strutture murarie del complesso di San Salvatore testimoniano parimenti l'assenza di movimenti diversi dalle oscillazioni termiche (cicli diurni e stagionali) (Figura 9, Estensimetri interni – Figura 10 Estensimetri esterni). L'estensimetro FE3 mostra un comportamento che merita attenzione, per l'entità della dilatazione registrata, soprattutto durante il periodo estivo. È stato comunque realizzato uno specifico studio sulle modalità di risposta delle murature e della strumentazione alle sollecitazioni termiche.

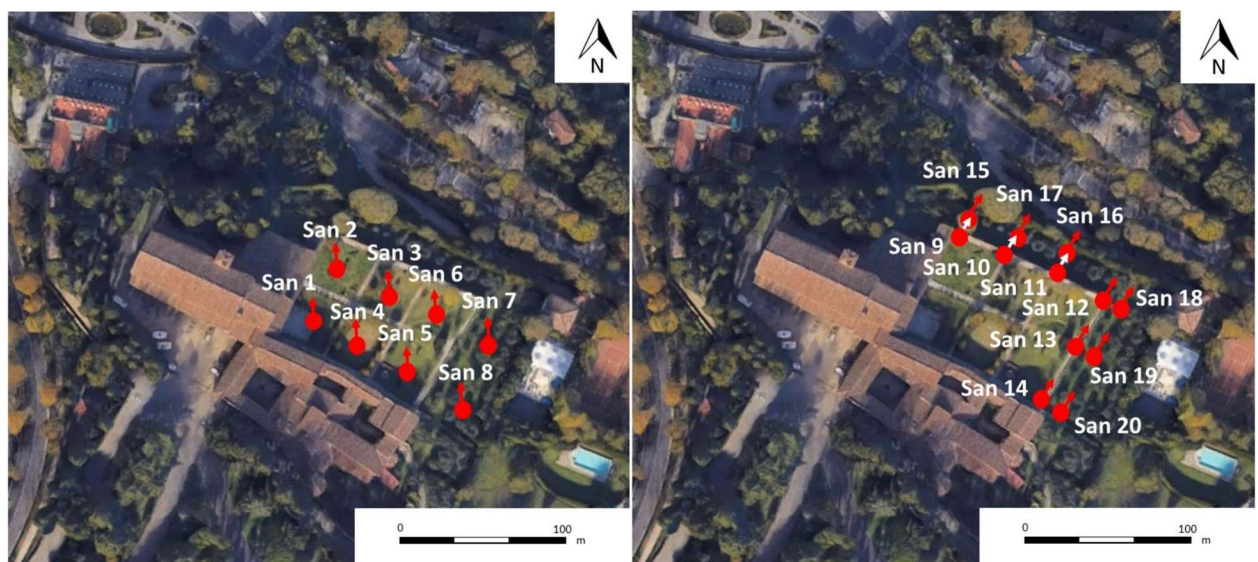
Figura 13 – Localizzazione, su immagine ottica da satellite, delle misure di microtremore ambientale a stazione singola. A sinistra: misure *free field*; a destra: misure per la caratterizzazione della frequenza propria del muro. Le freccette indicano la direzione della componente nord-sud dello strumento.

La campagna di indagini di microtremore ambientale è stata eseguita mediante 4 sensori triassiali della serie Tromino ed ha visto l’acquisizione di 8 punti di misura all’interno del giardino per determinare la profondità del substrato (Figura 13, a sinistra) e di 12 punti di misura (6 posti ai piedi del muro e 6 posti sul muro stesso, Figura 13Figura , a destra) per caratterizzare la frequenza di vibrare del muro stesso. Nelle misure *free field* i sensori sono stati orientati secondo il Nord geografico (freccette rosse nell’immagine di sinistra in Figura 13Figura), mentre nelle misure per caratterizzare la frequenza di risonanza del muro gli strumenti sono stati posti con la direzione Nord dello strumento ruotata di 30° rispetto al Nord geografico (freccette rosse e bianche nell’immagine di destra in Figura 13) in modo che i lati degli strumenti risultassero paralleli al muro.

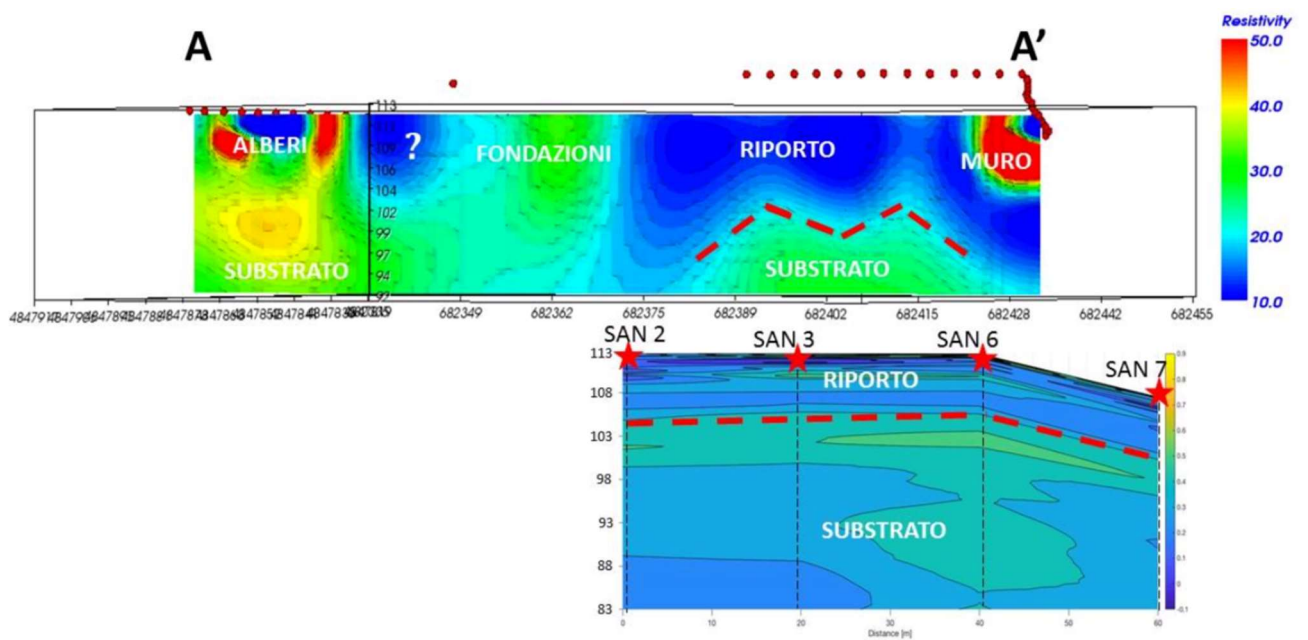
Figura 16 – Confronto tra il modello di resistività (immagine sopra) lungo la sezione AA' e il modello di stratigrafico (immagine sotto) ottenuto dall'interpolazione dei risultati delle singole misure di rumore sismico ambientale.

In Figura e Figura , per la sezione AA' e BB', rispettivamente, è riportato il confronto tra i risultati della tomografia elettrica e quelli della sismica passiva. Questi ultimi sono stati rappresentati come interpolazione dei risultati delle singole prove allineate lungo le due sezioni. La line rossa tratteggiata indica la profondità del substrato alterato ben identificabile con entrambe le tecniche e posta a circa 10 m dal piano di campagna.
